# 岛津能量色散 X 射线荧光和红外光谱仪 测试人工晶体上的异物

FTIREDX-003

**摘要：**对医疗材料表面的异物使用岛津能量色散 X 射线荧光和红外光谱仪进行测试，解析得到的异物成分与文献报道一致。

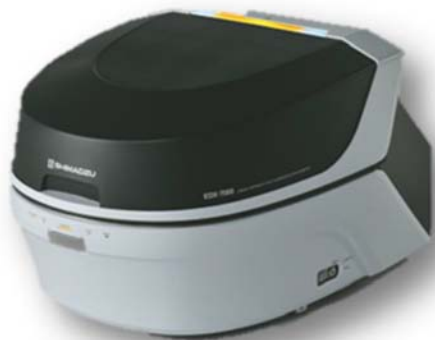
EDX-8000 能量色散型 X 射线荧光分析仪

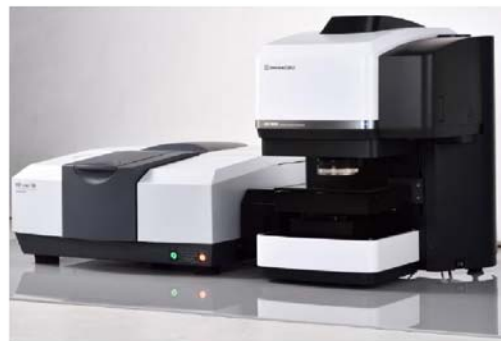
岛津 IRTracer-100 傅里叶变换红外光谱仪

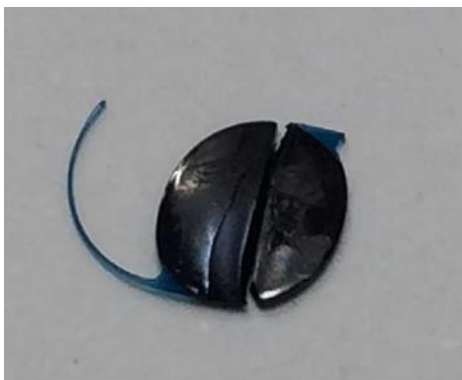
图1 样品状态图

植入后取出的人工晶体表面混浊物，晶体材料 PMMA
